大荔县东府幼儿园地块
(地块编码:6105233010039)

土壤污染状况调查报告

编制单位: 陕西中绘工程技术有限公司

项目名称：大荔县东府幼儿园地块土壤污染状况调查

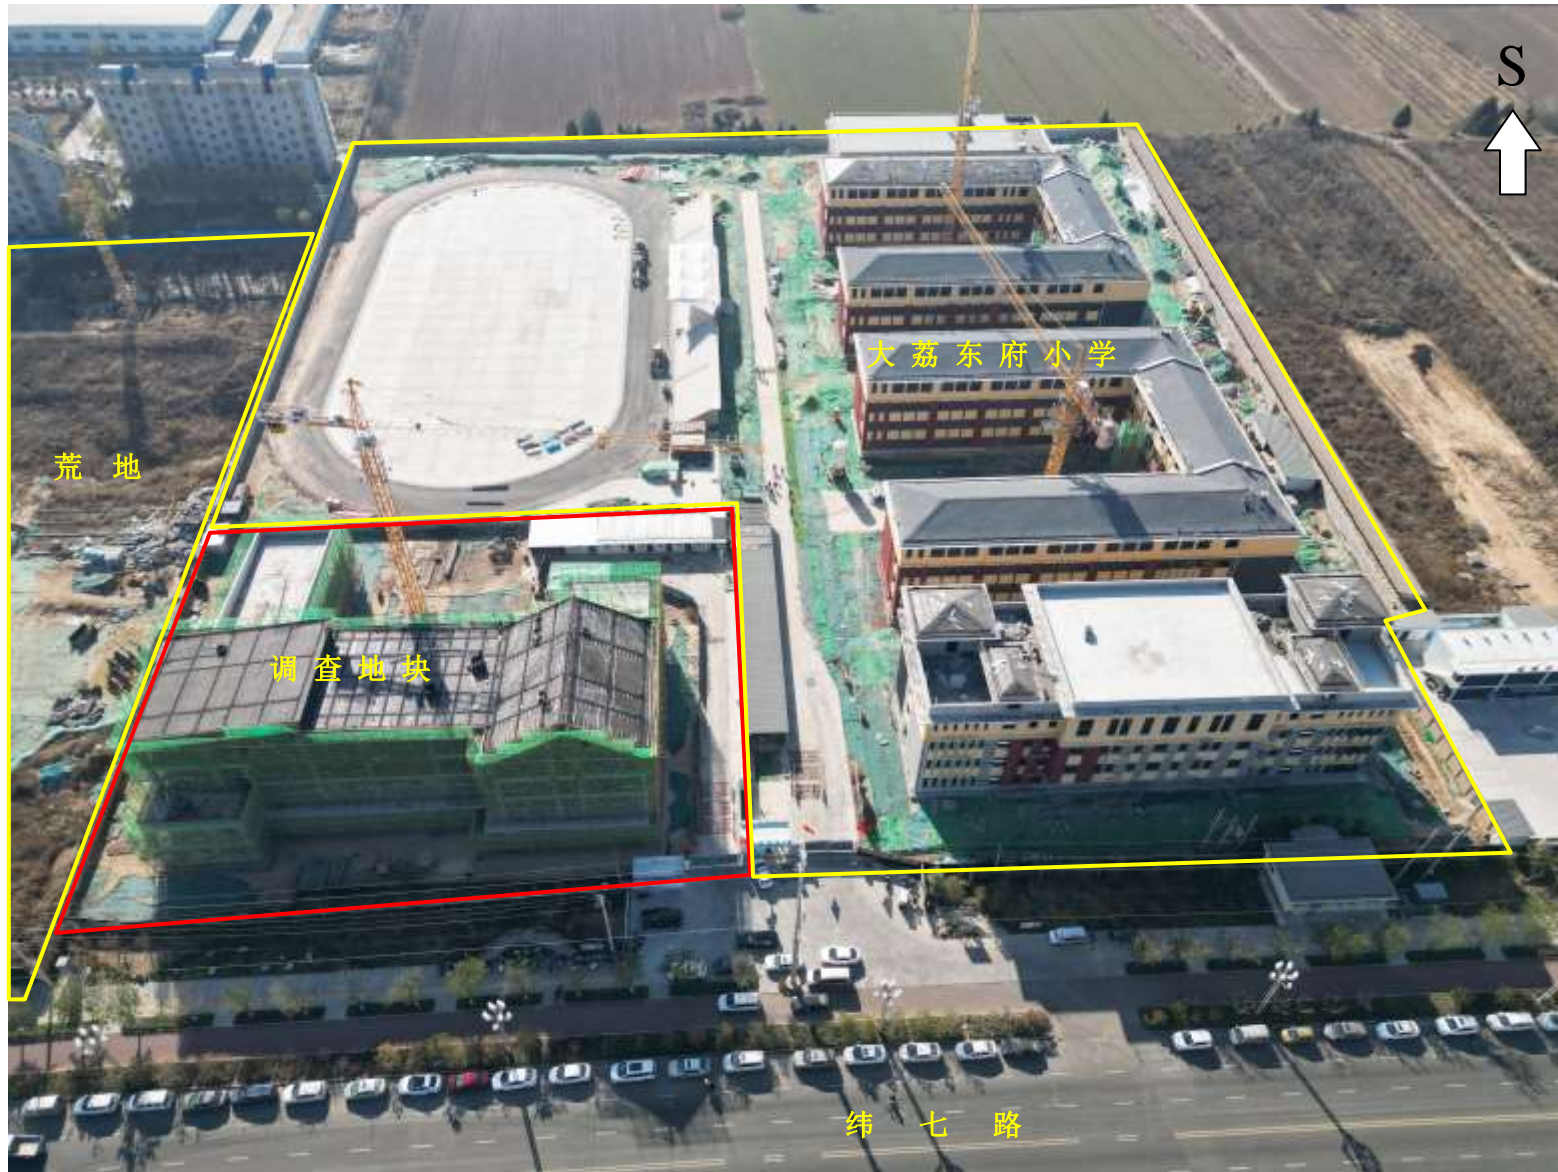
图 3-7 地块现状图（航拍照片 2023.12.1）

2023 年 12 月 1 日，经现场勘查，调查地块（大荔东府幼儿园）主体建筑已经封顶，正在进行屋面工程，地面大部分均已经硬化，未硬化及施工部分地面设有防风抑尘网，地块西南角建有工程指挥部临时活动板房，地块南侧和北侧空地堆放少量建筑材料，现场施工单位为陕西江河建设有限公司，地块踏勘时，施工区域未发现明显恶臭、化学品味道和刺激性气味，无明显污染和腐蚀痕迹。根据施工单位提供的资料，东府幼儿园总挖方面积 2998.79m^2 ，下挖 2.8m ，因此，总的挖方量为 8396.61m^3 。项目施工过程中灰土回填 0.5m ，共填方 1499.39m^3 ，房心回填 735.8m^3 ，素土回填 3219.17m^3 ，桩基土方使用

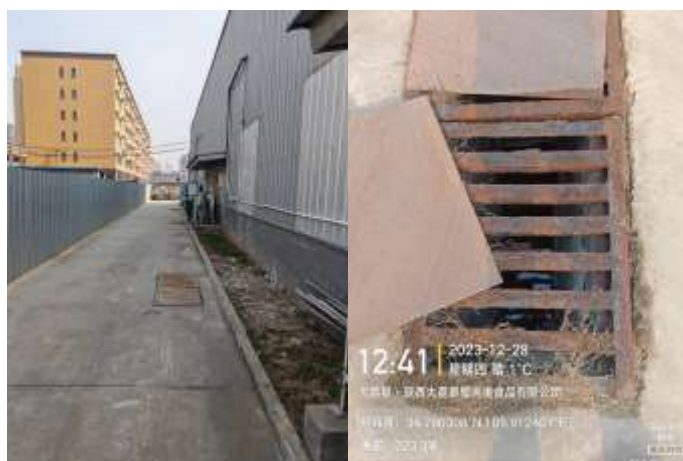
根据以上分析可知，陕西大荔景璧肉类食品有限公司生产厂区不涉及有毒有害危险物质的生产和使用，运行中产生的各类污染物均采取了相应的治理措施，污染物可达标排放；项目生活污水采取化粪池进行处理，生产废水采取沉淀池进行处理后最终排入市政污水管网。经现场调查，厂区化粪池及沉淀池均采用钢筋混凝土现浇结构，池体建造完成后进行了防渗处理（现场照片详见下图），且厂区位于本次调查地块地下水流向的下游，对本次调查地块不会产生污染影响。

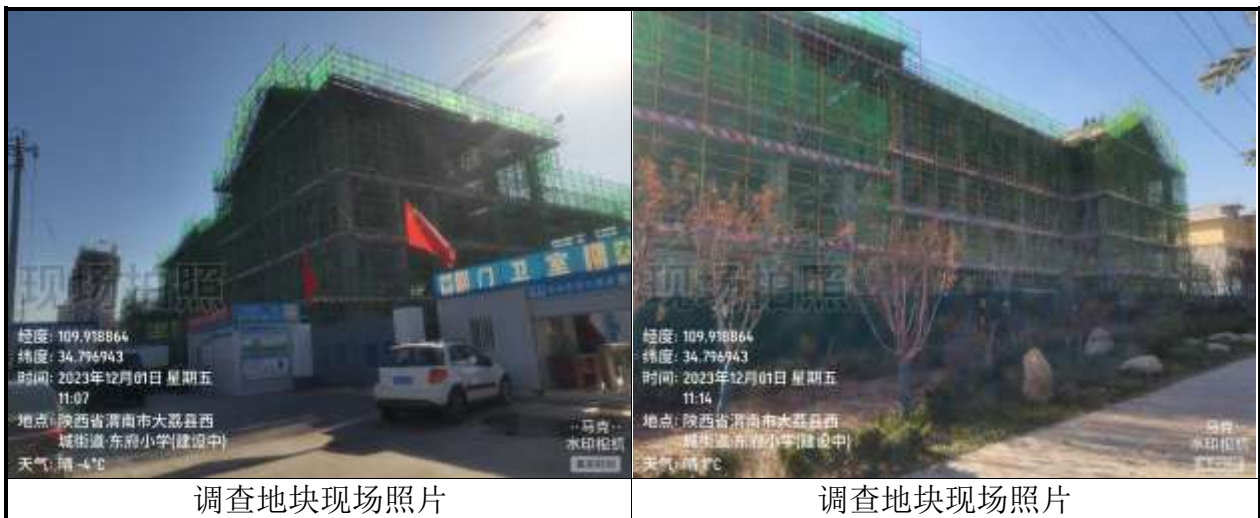
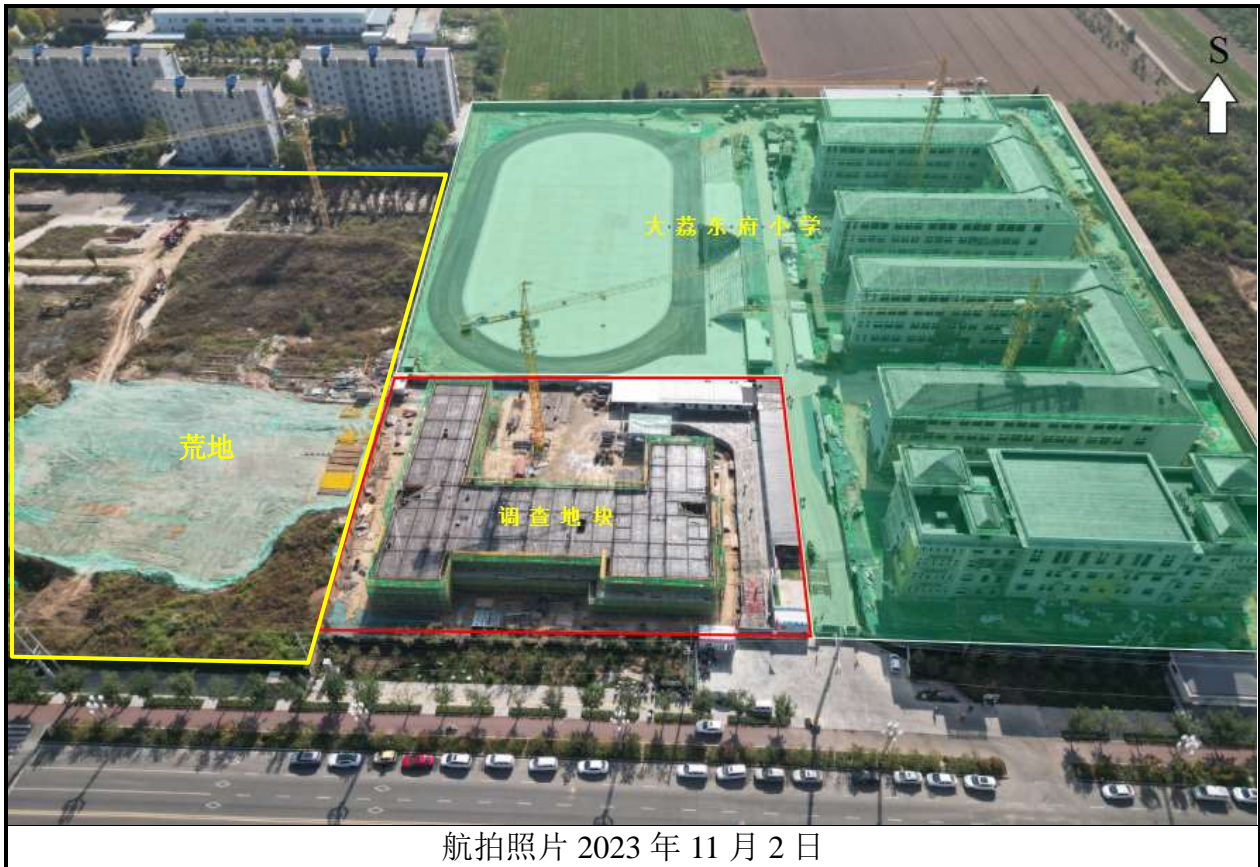
图 5-1 现场踏勘照片

现场踏勘时，本次调查地块已建设施工，四周均已设立围挡，目前主体建筑已经封顶，正在进行屋面工程，地面大部分均已经硬化，未硬化及施工部分地面设有防风抑尘网，地块西南角建有工程指挥部临时活动板房，地块南侧和北侧空地堆放少量建筑材料。地块无明显恶臭、化学品味道和刺激性气味，未发现明显污染和腐蚀痕迹；该地块内未发现危险废物填埋情况，未发现蓄水池，污水池、水渠等。

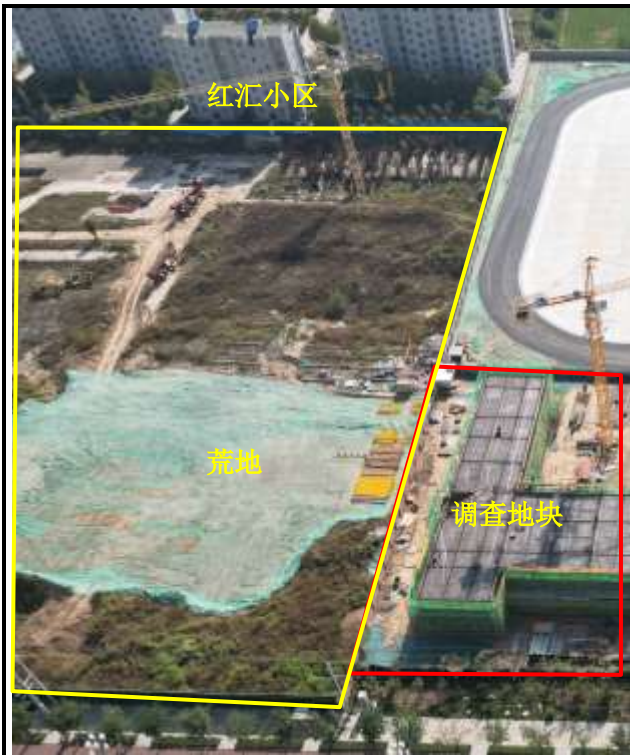
东侧荒地及红汇小区

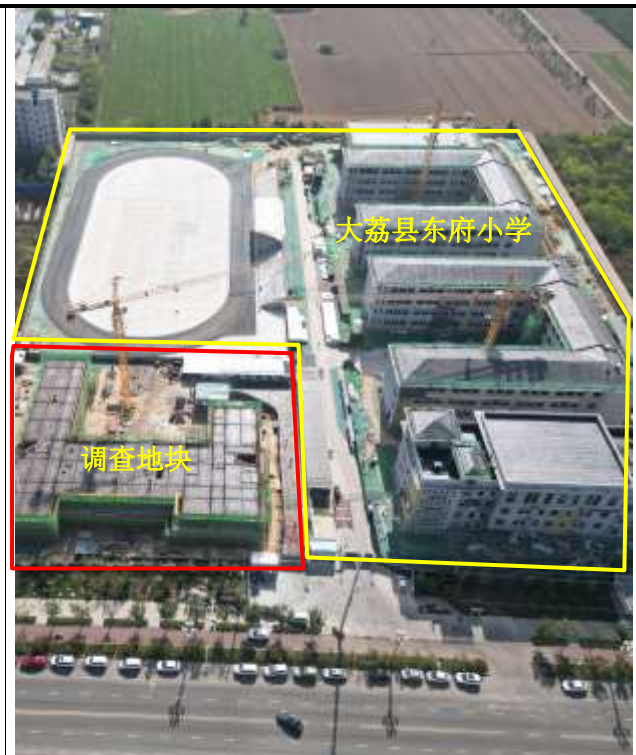
南侧及西侧大荔东府小学（在建）
